**Câmara Municipal de Lisboa**

PEDIDO DE AUTORIZAÇÃO PARA O ABATE DE ÁRVORE**NÚCLEO DE ARVOREDO**REF.: NA/LG/Nº 13

DATA: 25/08/2020

ANEXO III – REGISTO FOTOGRÁFICO DAS ÁRVORES A ABATER

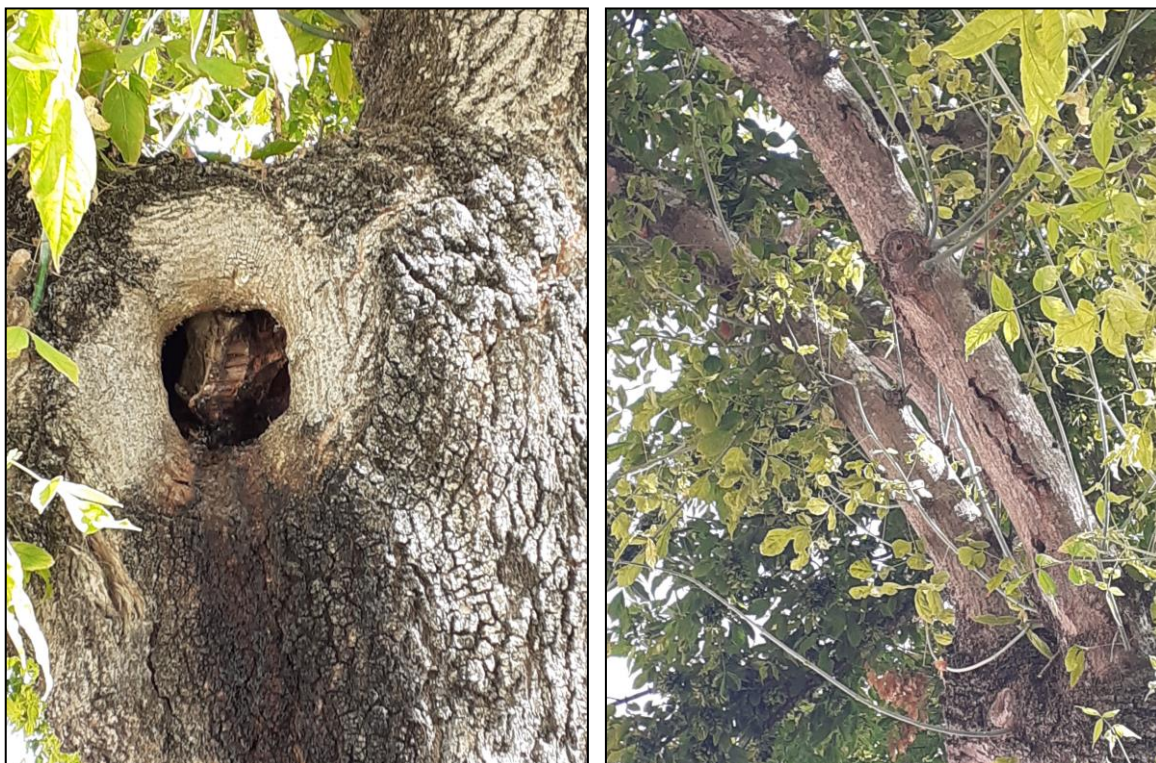
Código SIG	Espécie	PAP (cm)	Observações	Destino
410669760003	<i>Acer negundo</i>	165	Cavidade aberta na zona de inserção dos ramos, podridão do lenho com exsudação. Vários cancos ao longo do tronco, muita rebentação epicórmica. Ramos atarracados com pequenas cavidades ao longo dos ramos resultantes de infestação de <i>Zeuzera pyrina</i> e ramos secos. Folhagem clorótica.	Abater
410669760004	<i>Acer negundo</i>	176	Ferida aberta de grande diâmetro na zona de inserção de um dos ramos resultante do esgaçamento de uma pernada, com sinal positivo ao martelo. Várias feridas abertas no tronco e nos ramos, com exsudação. Ramos atarracados com cancos e pequenas cavidades ao longo dos ramos resultantes de infestação de <i>Zeuzera pyrina</i> e ramos secos. Rebentação epicórmica. Folhagem clorótica.	Abater
410669760005	<i>Acer negundo</i>	126	Ramos atarracados, com pequenas feridas abertas com madeira apodrecida e visível a presença de fungos <i>Agrocybe</i> , a sua presença, de um modo geral, verifica-se em zonas de madeira morta, a sua presença pode indicar um alto grau de degradação. Sofreu alguns danos no tronco no decorrer da obra, tendo o ritidoma descascado. Muita rebentação epicórmica, ramos secos e folhagem clorótica.	Abater

Foto 1 e 2 – Exemplar 410669760003 Cavidades abertas e infestação de *Zeuzera pyrina*

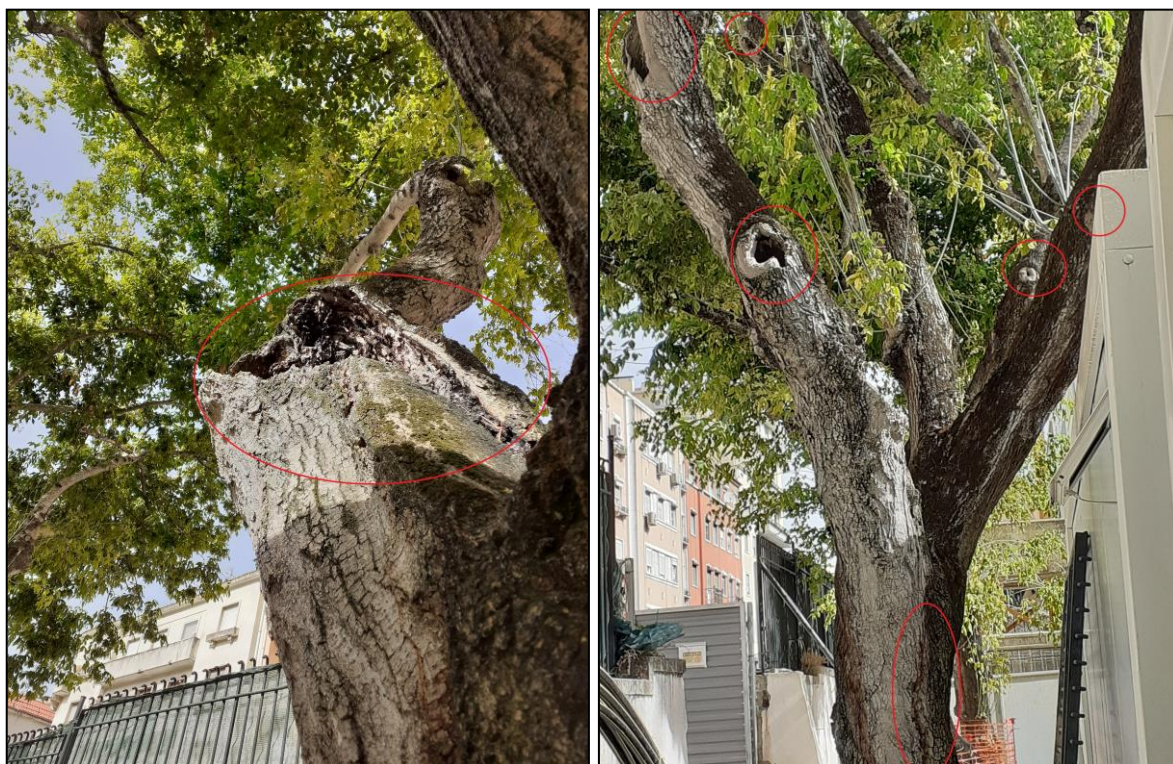
Foto 3 e 4 – Exemplar 410669760004 cavidades abertas de grande diâmetro sinal positivo ao martelo

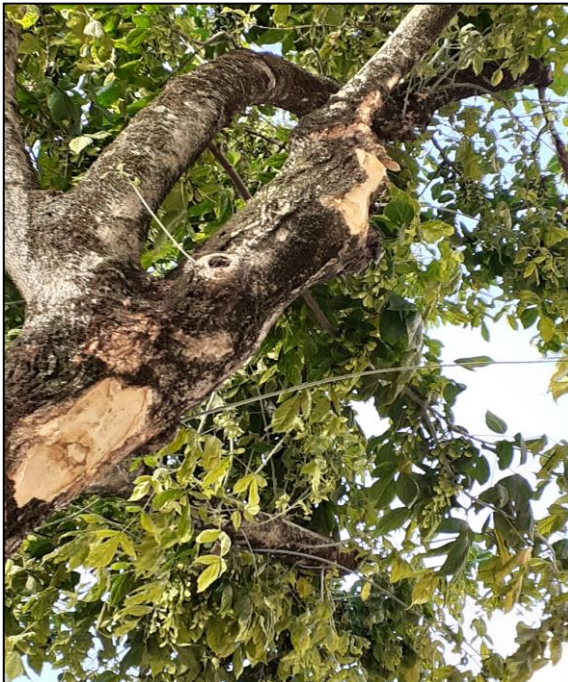
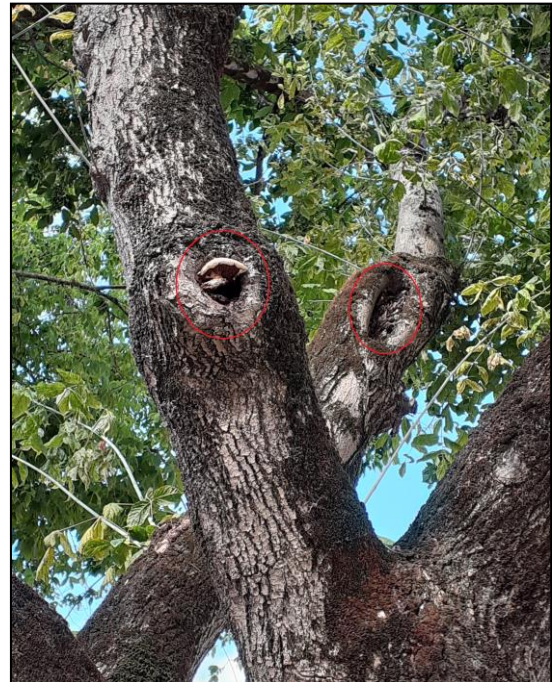
Foto 5 e 6 – Exemplar 410669760005 feridas abertas com madeira apodrecida e visível a presença de fungos *Agrocybe*

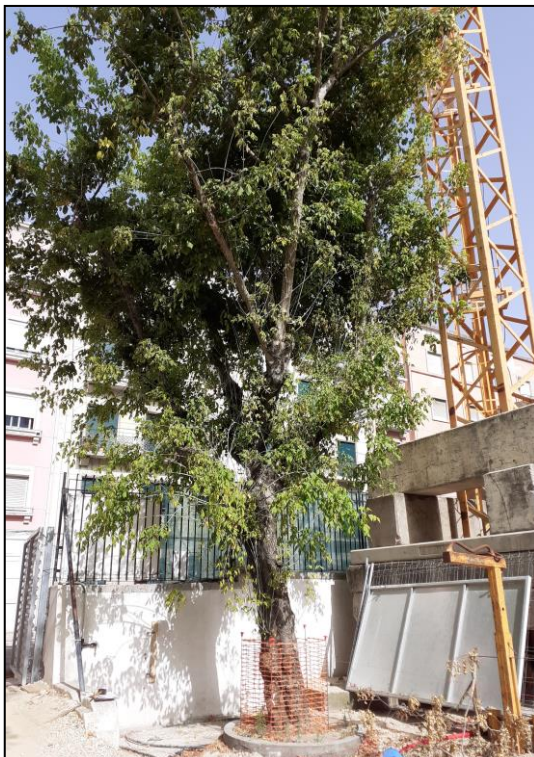
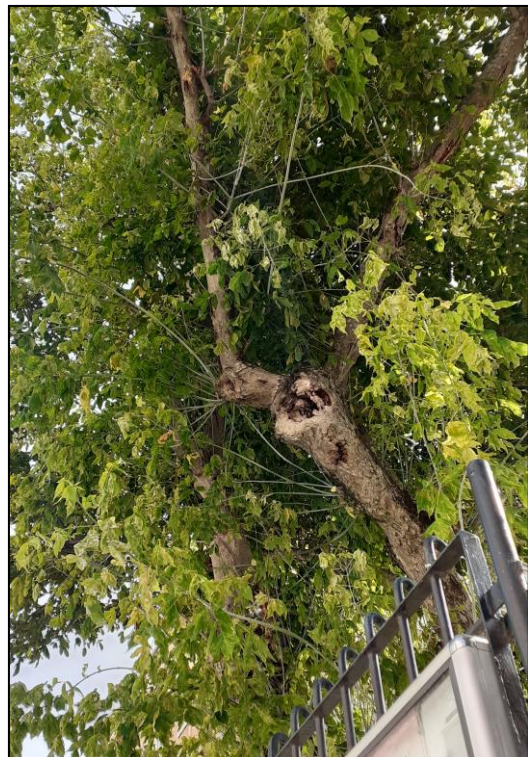
410669760006	<i>Acer negundo</i>	145	Vários cancos ao longo do tronco. Rebentos epicórmicos na zona de inserção dos ramos e no tronco. Feridas abertas com madeira apodrecida na base dos ramos. Ramos atarracados com pequenas cavidades ao longo dos ramos resultantes de infestação de <i>Zeuzera pyrina</i> e ramos secos. Folhagem clorótica.	Abater
410669760010	<i>Styphnolobium japonicum</i>	192	Cancro no tronco, ritidoma a descascar. Cavidade aberta na zona de inserção dos ramos. Os ramos apresentam feridas abertas, com madeira apodrecida, que provoca pouca estabilidade dos ramos, assinalados na foto 9. Num dos ramos é visível a presença de fungos lenhícola (<i>Inonotus hispidus</i>). Vários ramos secos.	Abater
410669760011	<i>Styphnolobium japonicum</i>	172	Cavidade aberta no tronco, com a dimensão 40x20cm, com madeira apodrecida, com sinal positivo ao martelo numa extensão de cerca de 1m. Codominância, ferida na zona inserção dos ramos, resultante do corte de um ramo de grande dimensão. É visível a presença de fungos lenhícola (<i>Inonotus hispidus</i>) nos ramos e no tronco na zona de inserção dos ramos. Ramo rachado numa grande extensão, que tem de ser removido ficando a árvore muito desequilibrada.	Abater

Foto 7 e 8 – Exemplar 410669760006 Cavidades abertas e infestação de *Zeuzera pyrina*

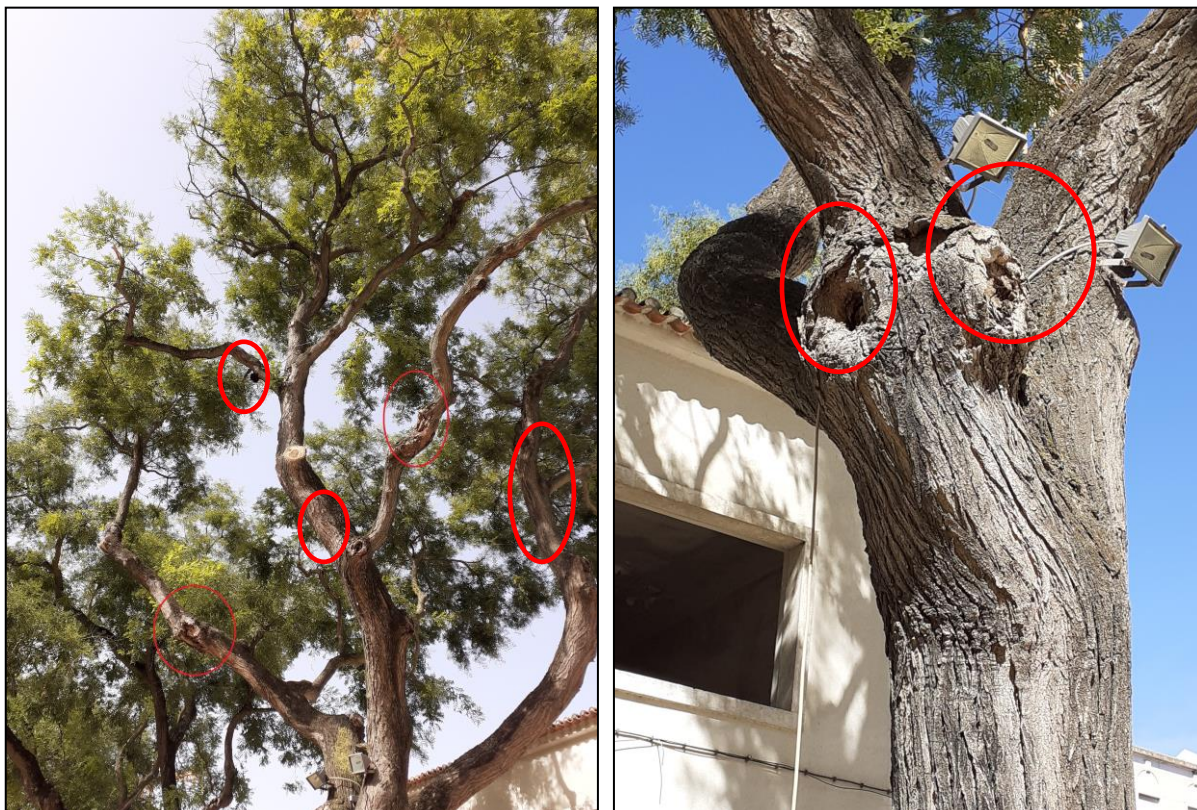
Fotos 9 e 10 – Exemplar 410669760010 Cavidades abertas e presença do fungo *Inonotus hispidus* nos ramos

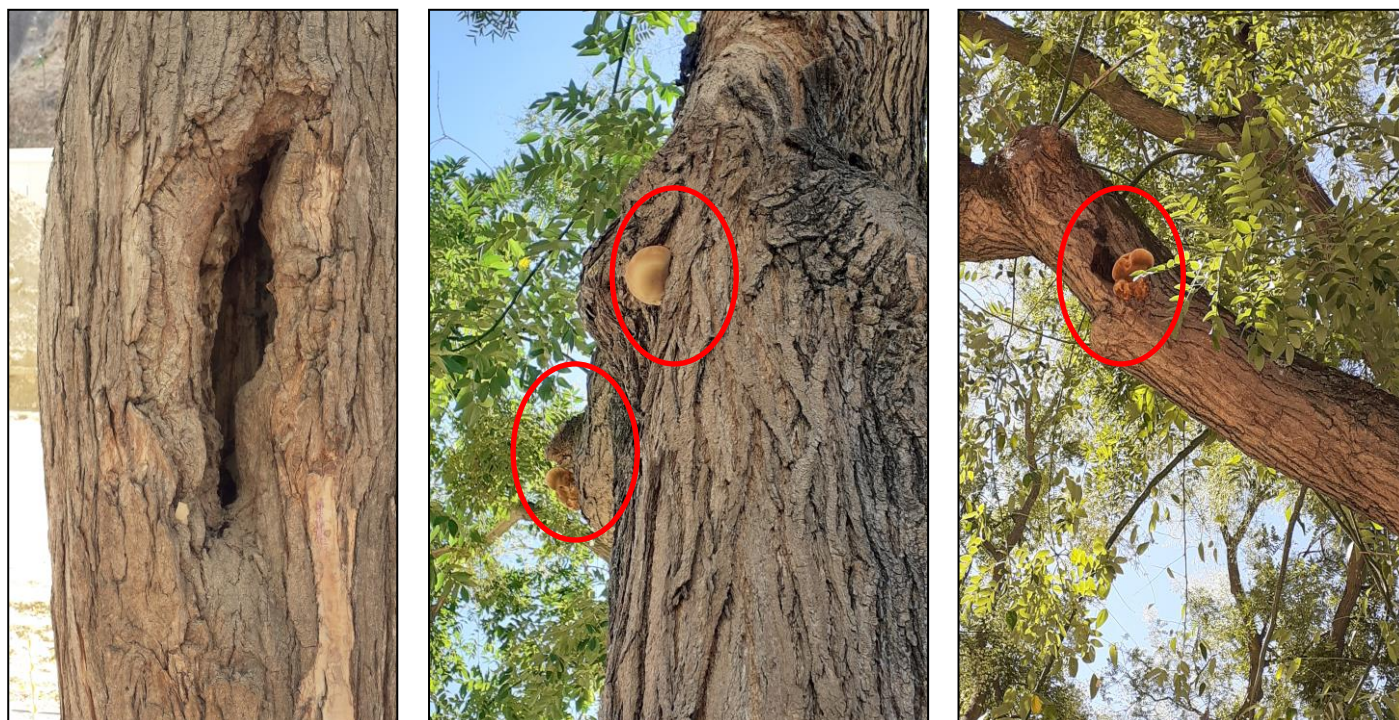
Fotos 11 e 12 – Exemplar 410669760011 Cavidade aberta no tronco e presença do fungo *Inonotus hispidus* no tronco e nos ramos

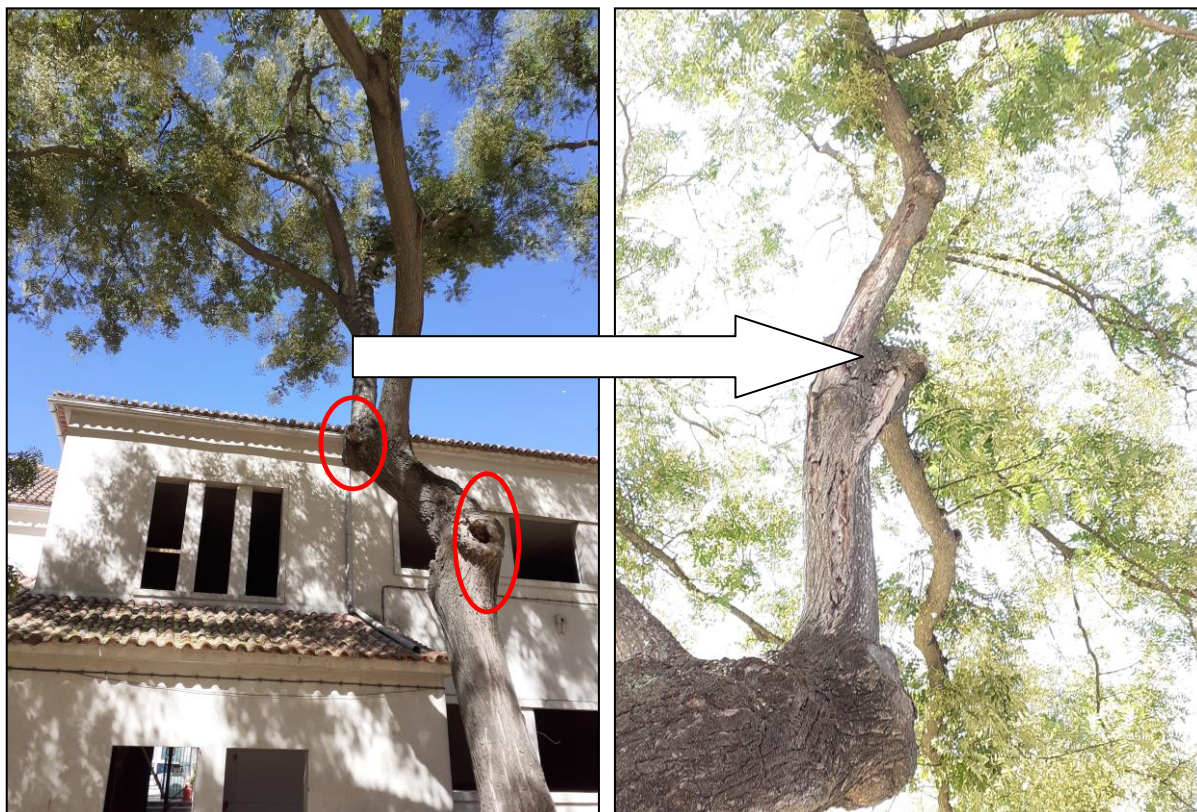
410669760012	<i>Styphnolobium japonicum</i>	172	Tronco sinuoso com duas feridas abertas e madeira apodrecida, na zona de inserção dos ramos. Ramo com ferida aberta e madeira apodrecida, numa grande extensão, pouco estável, deve ser removido, ficando a árvore completamente desequilibrada.	Abater
410669760013	<i>Tipuana tipu</i>	21	Exemplar em caldeira fuste inclinado, ainda com tutor, copa desequilibrada.	Transplantar

Fotos 13 e 14 – Exemplar 410669760012 Cavidades abertas na zona de inserção e ramo instável

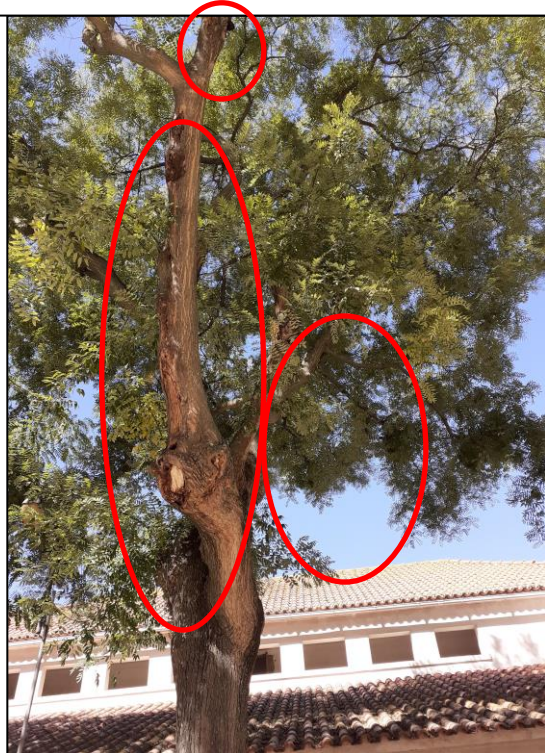
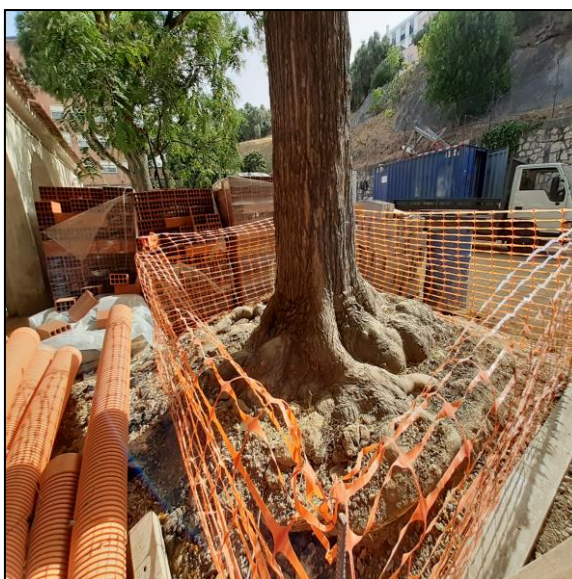
Código SIG	Espécie	PAP (cm)	Observações	Destino
410669760014	<i>Styphnolobium japonicum</i>	174	Raízes superficiais de grande diâmetro, vão ser cortadas para a execução de um banco em betão. Ferida aberta na zona de inserção dos ramos, com madeira apodrecida. Uma das pernadas tem uma ferida aberta com madeira apodrecida e com pouca estabilidade, deve ser removida, outra pernada de menor diâmetro apresenta rachadura em toda a extensão. É visível a presença de fungos lenhícola (<i>Inonotus hispidus</i>) nos ramos do topo da árvore.	Abater
410669760015	<i>Tipuana tipu</i>	35	Exemplar em caldeira fuste ligeiramente inclinado, copa equilibrada, pequena deformação no tronco.	Transplantar
410669760017	<i>Styphnolobium japonicum</i>	133	Cavidade aberta na zona de inserção dos ramos com sinal positivo ao martelo numa extensão de 90cm. No lado oposto um dos ramos foi partido no decorrer da obra e foi removido, ficando uma ferida aberta, estando agora o exemplar com grande instabilidade, com o peso total da copa para um dos lados.	Abater

Fotos 15 e 16 – Exemplar 410669760014 Cavidades abertas nos ramos e presença do fungo *Inonotus hispidus* nos ramos

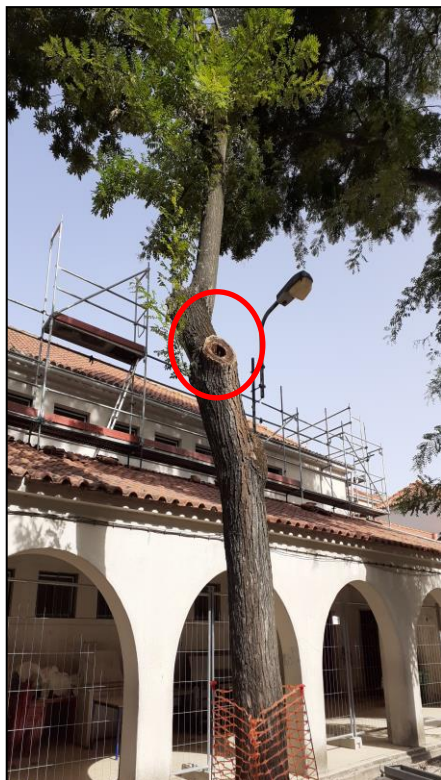
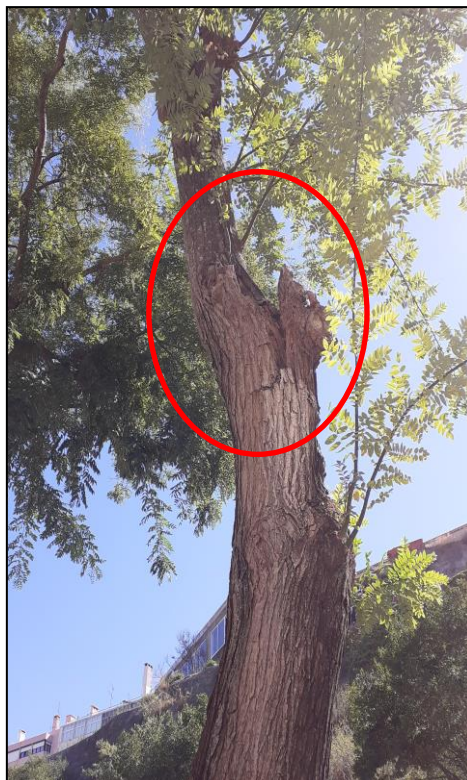
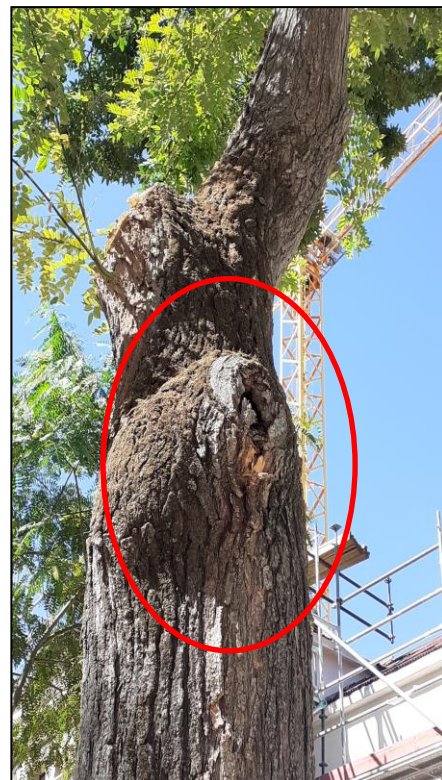
Fotos 17,18 e 19 – Exemplar 410669760017 Cavidades abertas de grande diâmetro na zona de inserção

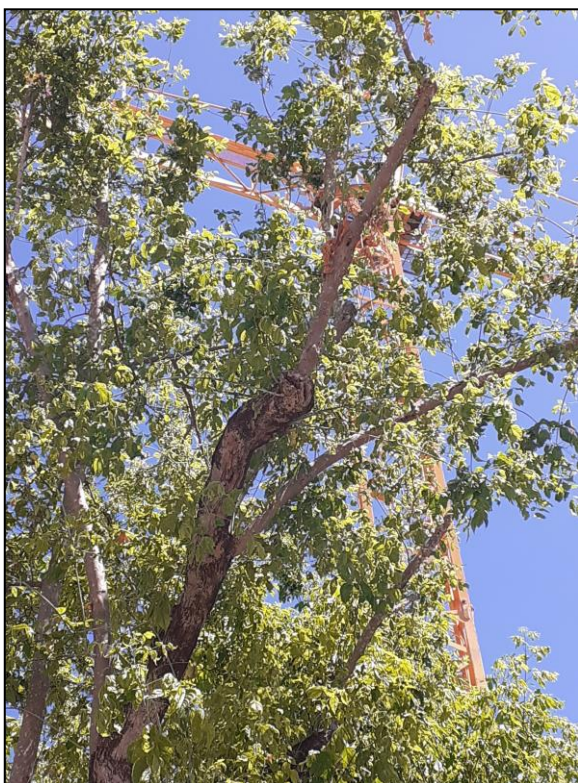
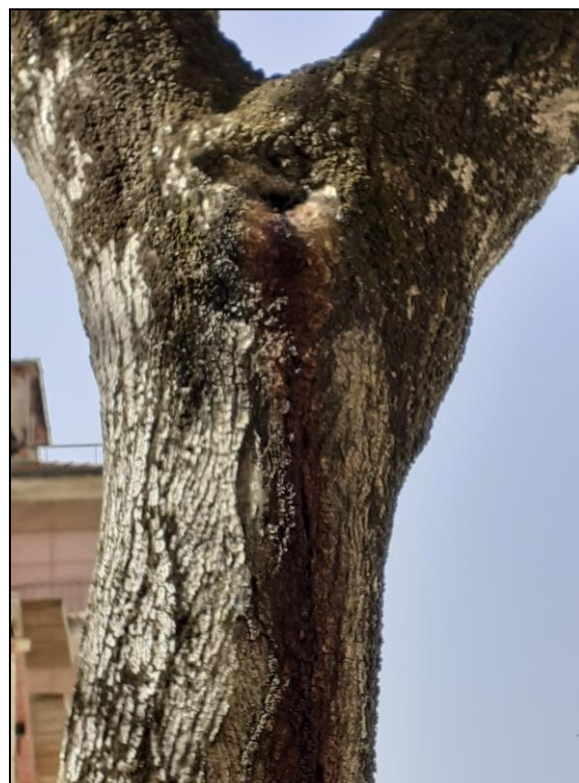
Fotos 20 e 21 – Exemplar 410669760028 Cavidades abertas na zona de inserção com exsudação e infestação de *Zeuzera pyrina* nos ramos

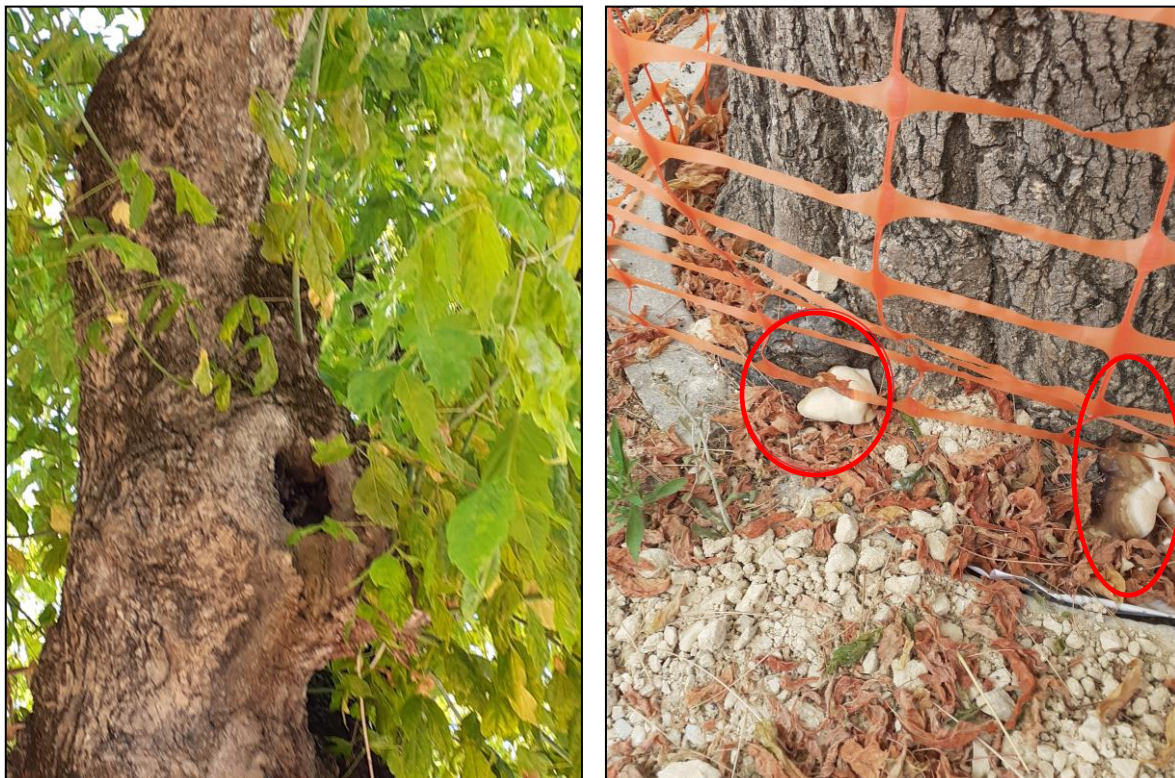
410669760029	<i>Acer negundo</i>	161	Exemplar em caldeira com fuste direito, copa equilibrada e codominância. Pequenos cancos ao longo do tronco. Cavidade aberta na zona de inserção dos ramos, com madeira apodrecida e escurimento, muita rebentação epicórmica. É visível na base do tronco a presença de fungos radicular do tipo <i>Ganoderma</i> spp. que provocam a degradação do sistema radicular. Ramos atarracados e partidos com pequenas cavidades ao longo dos ramos resultantes de infestação de <i>Zeuzera pyrina</i> e ramos secos. Folhagem clorótica.	Abater

Fotos 22 e 23 – Exemplar 410669760029 Cavidade aberta no tronco e base do tronco a presença de fungos radicular do tipo *Ganoderma* spp. que provocam a degradação do sistema radicular.
